**INFORME RÁPIDO AL EERI, SMIS, CENAPRED Y GIIS SOBRE EL SISMO DE
COLIMA, MÉXICO
21 DE ENERO 2003**

Equipo EERI

Equipo CENAPRED / SMIS

Equipo GIIS / SMIS

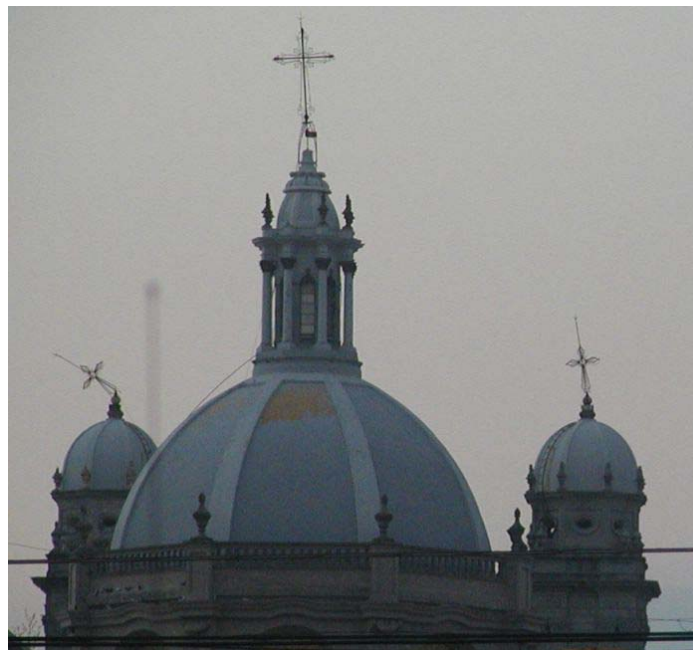
Al llegar a Colima, se notaron de inmediato algunos efectos del sismo (Figura 1).

Figura 1 Daños a las cruces de la Catedral, Colima

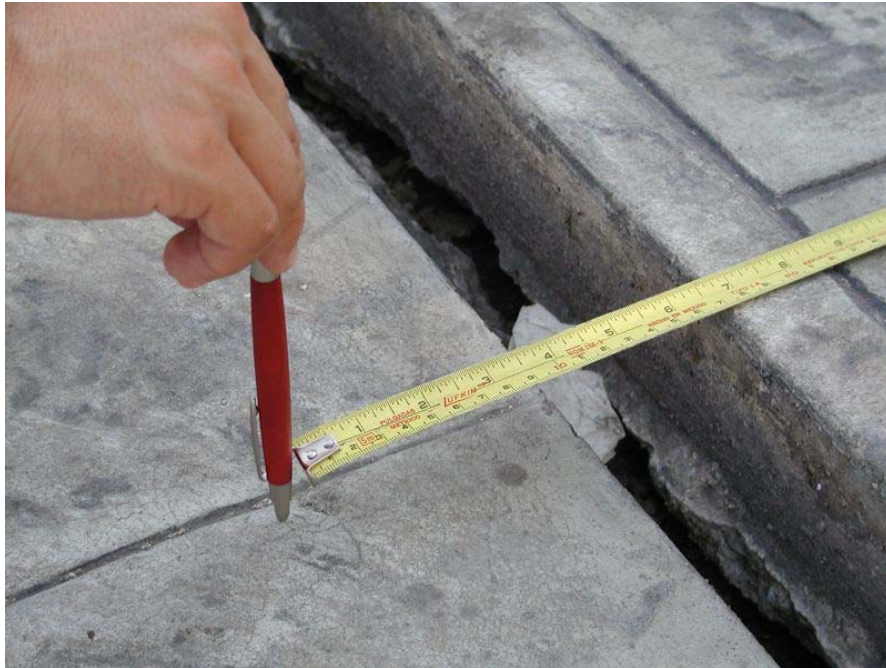
En Manzanillo, se notó asentamiento general de suelo en el estacionamiento cerca del viejo Muelle Fiscal (Figura 4). Según las autoridades locales, el suelo había sido compactado originalmente. Informes de posibles daños al Puente Coahuayana, al sur-este de Manzanillo, no se habían confirmado para la fecha de este informe.

Figura 4 Asentamiento en estacionamiento, Muelle Municipal, Manzanillo

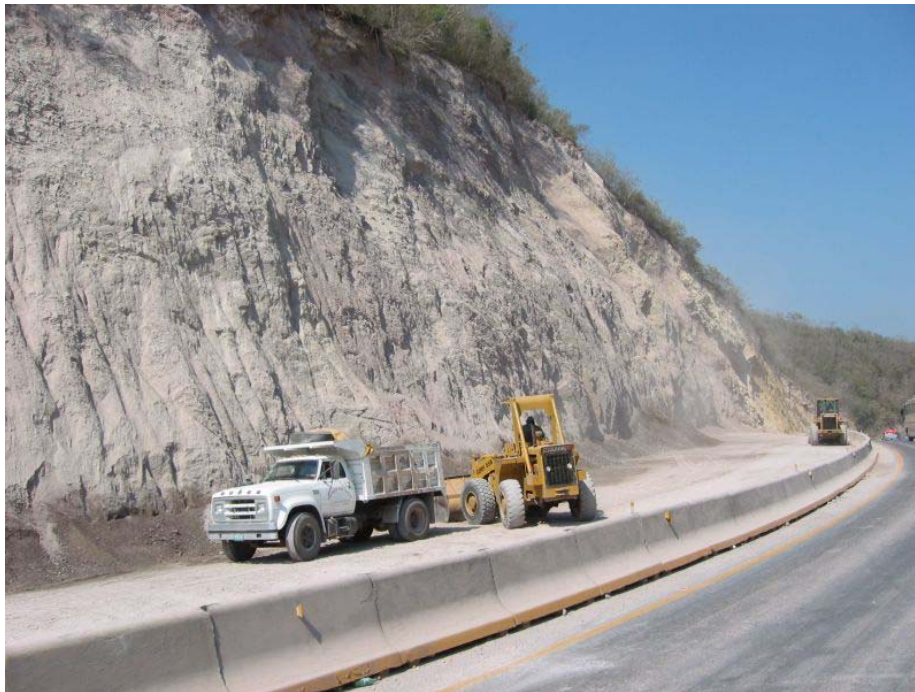
En la autopista que va entre Manzanillo y Colima, hubo derrumbes (Figura 5).

Figura 5 Derrumbes en Autopista 110 entre Manzanillo y Colima

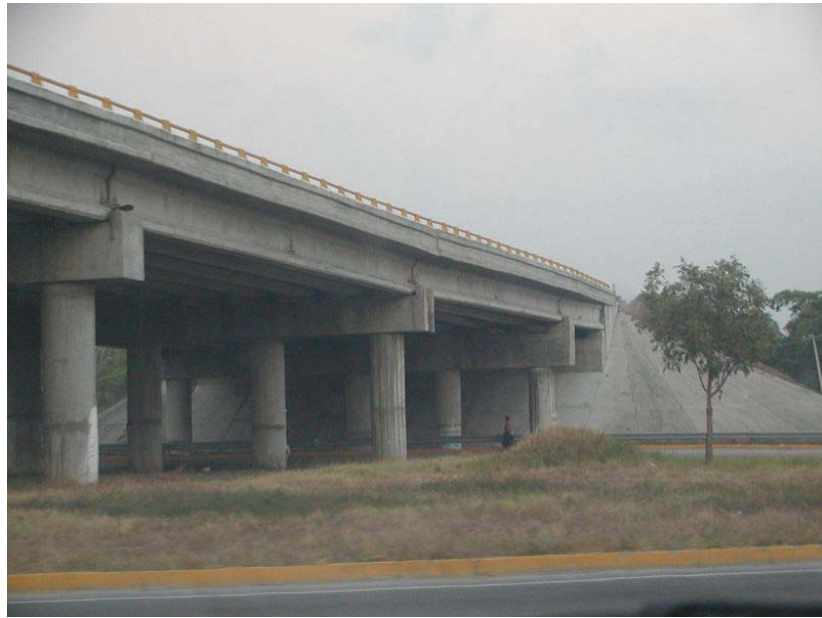
En la salida del autopista hacia Colima, el puente a desnivel sufrió daños en los topes sísmicos que limitaban el movimiento transversal de las vigas del puente con respecto a sus apoyos (Figura 6).

Figura 6 Daños a puente

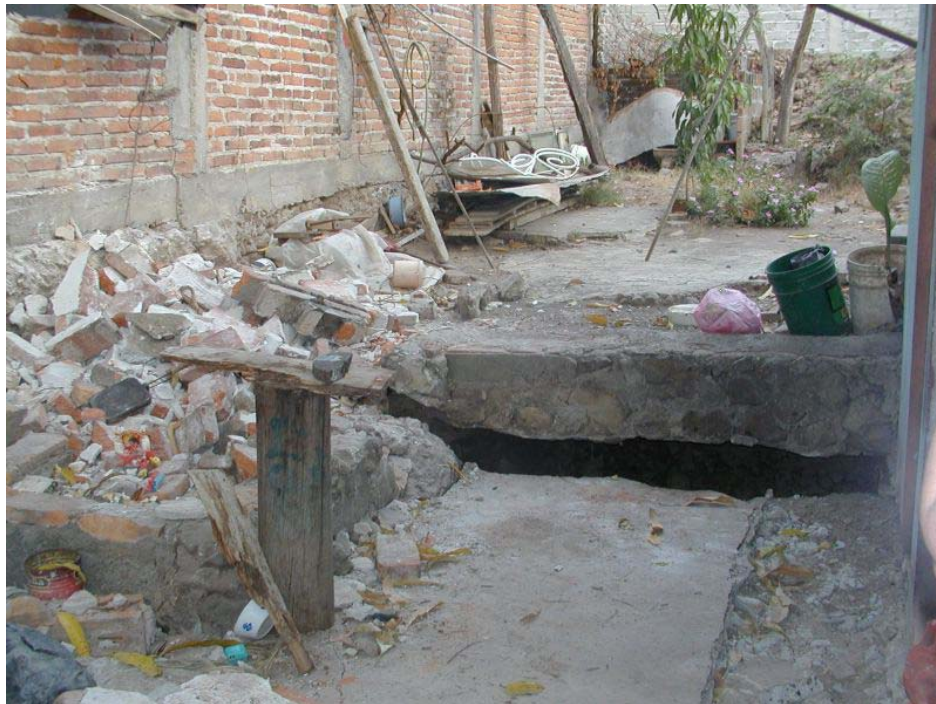
En Villa de Álvarez, una zona residencial al nor-oeste del casco urbano de Colima, se presentaron asentamientos y huecos, que podrían deberse a causas naturales, o, según los vecinos, a la presencia de viejas minas de arena en el área (Figura 7, Figura 13).

Figura 7 Asentamiento local de suelos, Villa de Álvarez

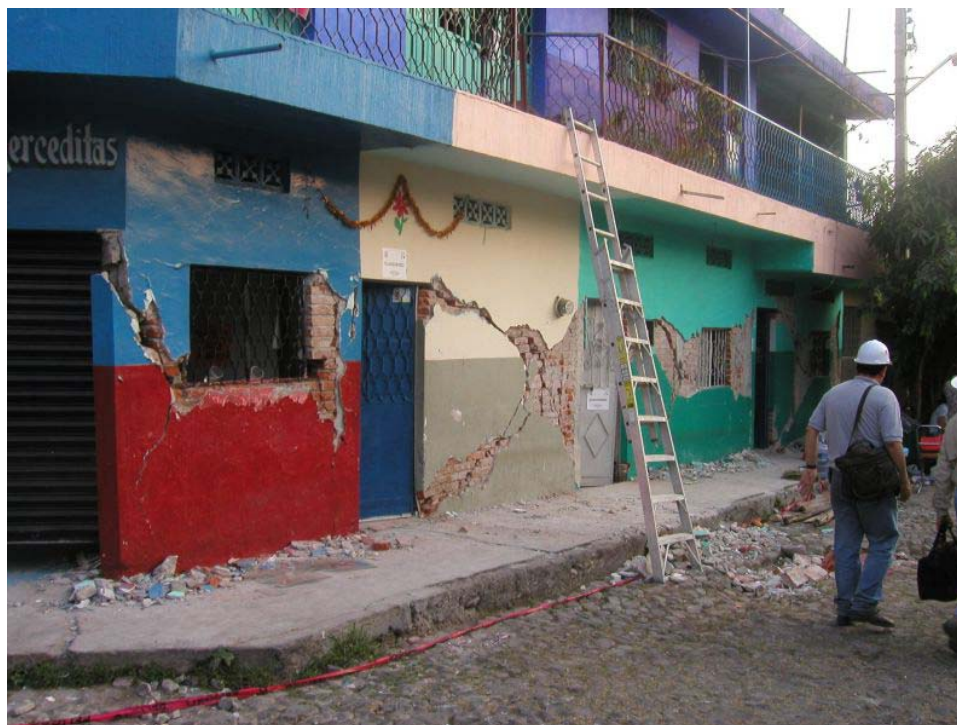
Los daños observados en estructuras de mampostería no reforzada pueden describirse de forma siguiente (Figura 8):

- Muros que fallaron fuera de plano debido a la falta de conexión mecánica entre el borde superior del muro y el diafragma del techo o piso elevado, en combinación con una resistencia inadecuada fuera de plano debido a la falta de refuerzo.
- Fallas por corte en el plano podrían ocurrir por separado, o en combinación con fallas fuera de plano. Los aumentos en rigidez y resistencia en el plano debido a los aplanados de mortero se pierden a medida que el aplanado se desconchaba por falta de anclaje mecánico. Debido a la ausencia de refuerzo, fallas combinadas en y fuera del plano condujeron, a menudo, al colapso de muros y estructuras.

Figura 8 Daños comunes en la mampostería no reforzada

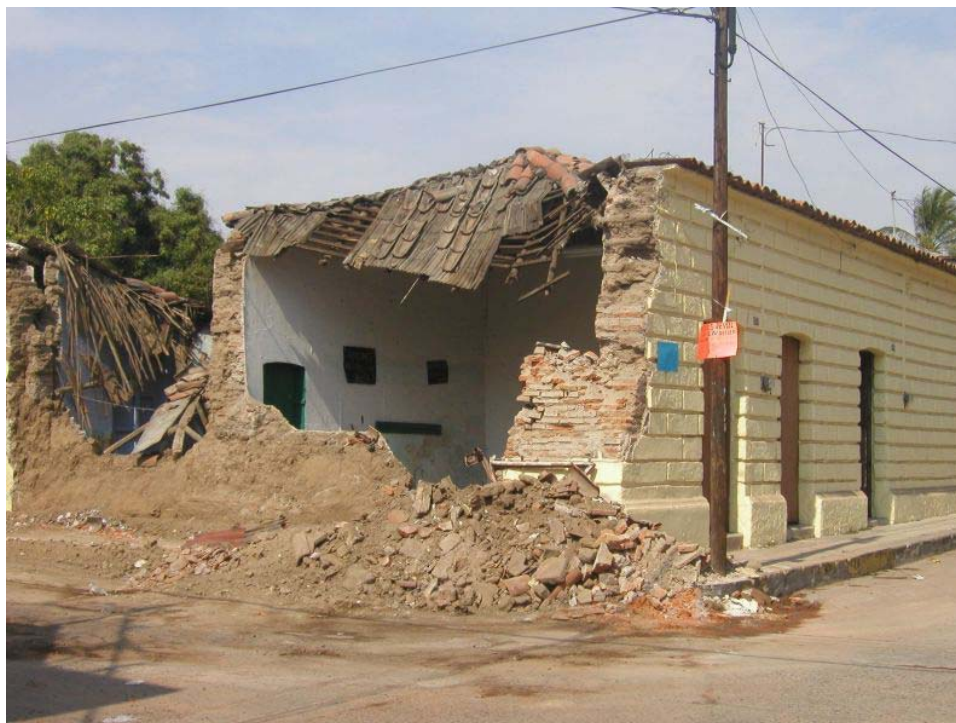
- Ubicación dentro de una cuadra. Los edificios de esquina parecieron sufrir daños relativamente severos, debido a una combinación de los efectos de aberturas en muros, y la excentricidad en planta entre el centro de masa (generalmente ubicado cerca del centro en planta del edificio) y el centro de rigidez (generalmente ubicado cerca de la esquina interior de la planta del edificio). Esta excentricidad en planta provocó daños severos en los elementos resistentes a corte en las fachadas de esquina del edificio, y a veces dieron lugar al colapso de los muros exteriores de esquina (Figura 9).

Figura 9 Daños típicos a estructura esquinera de adobe
