**INFORME RÁPIDO AL EERI, SMIS, CENAPRED Y GIIS SOBRE EL SISMO DE
COLIMA, MÉXICO
21 DE ENERO 2003**

Equipo EERI

Equipo CENAPRED / SMIS

Equipo GIIS / SMIS

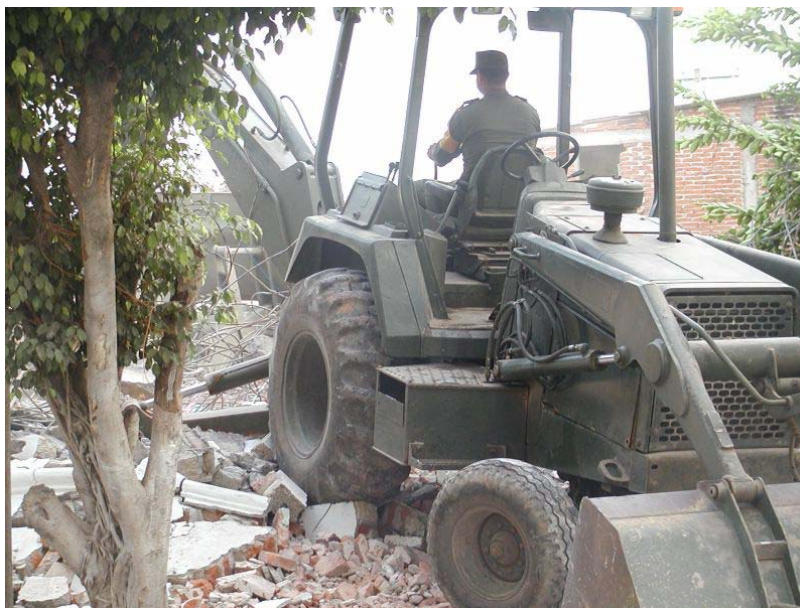
- Existe una fuerte presencia militar en el Municipio de Colima, que dispone de varios tipos de recursos que se han utilizado en apoyo a los esfuerzos civiles. Hasta ahora, los militares han usado equipo pesado y personal para proveer alojamiento, demoler edificios severamente dañados, y remover escombros.
- Siendo el Municipio de Colima la cabecera del Estado de Colima, todos los recursos locales fácilmente podrían ponerse a la disposición de las localidades afectadas.

Figura 12 Personal militar en operaciones de demolición

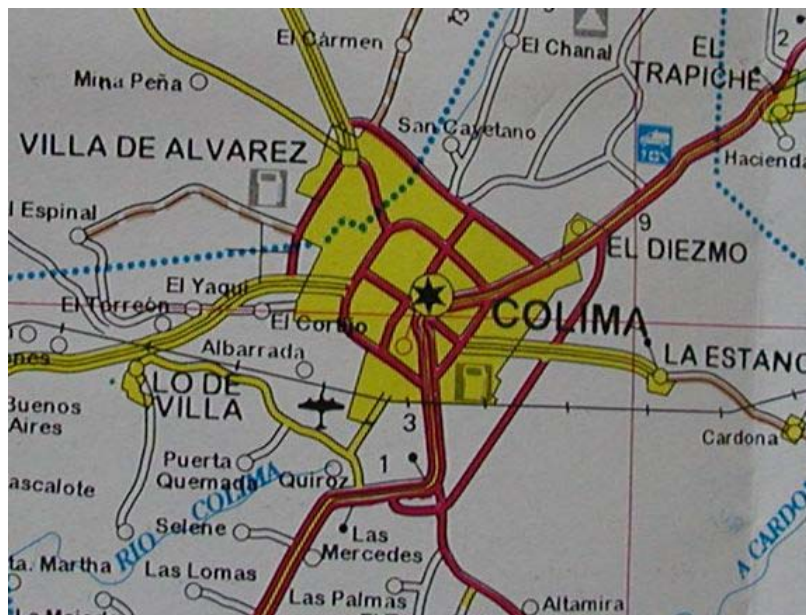
Figura 13 Mapa de Colima

En Villa de Álvarez, una zona residencial al nor-oeste del casco urbano de Colima, se presentaron asentamientos y huecos, que podrían deberse a causas naturales, o, según los vecinos, a la presencia de viejas minas de arena en el área (Figura 7, Figura 13).

- El Sistema de Protección Civil ha encargado al Ejército Mexicano la demolición de las estructuras identificadas como totalmente dañadas, y con la remoción de los escombros de las calles. El equipo observó el proceso de demolición en el Municipio de Villa de Álvarez, que colinda la parte nor-oeste del Municipio de Colima (Figura 13). Esta parte de Villa de Álvarez tenía una alta concentración de casas de adobe totalmente dañadas, combinada con las condiciones desfavorables de suelo anteriormente mencionadas. Después de la demolición, quedarán muchos lotes baldíos. Actualmente es difícil vislumbrar si el Municipio prohibirá la reconstrucción en tales áreas.
